Fare Innovazione Collaborativa: Esperienze italiane in tema di Gestione dell'acqua

Vincenzo D'Agostino – Dipartimento TESAF – UNIPD

Microinvasi: l'esempio del Progetto LIFE BEWARE

Invaso di ritenzione in ambito agricolo (località Giavenale, Schio, VI)

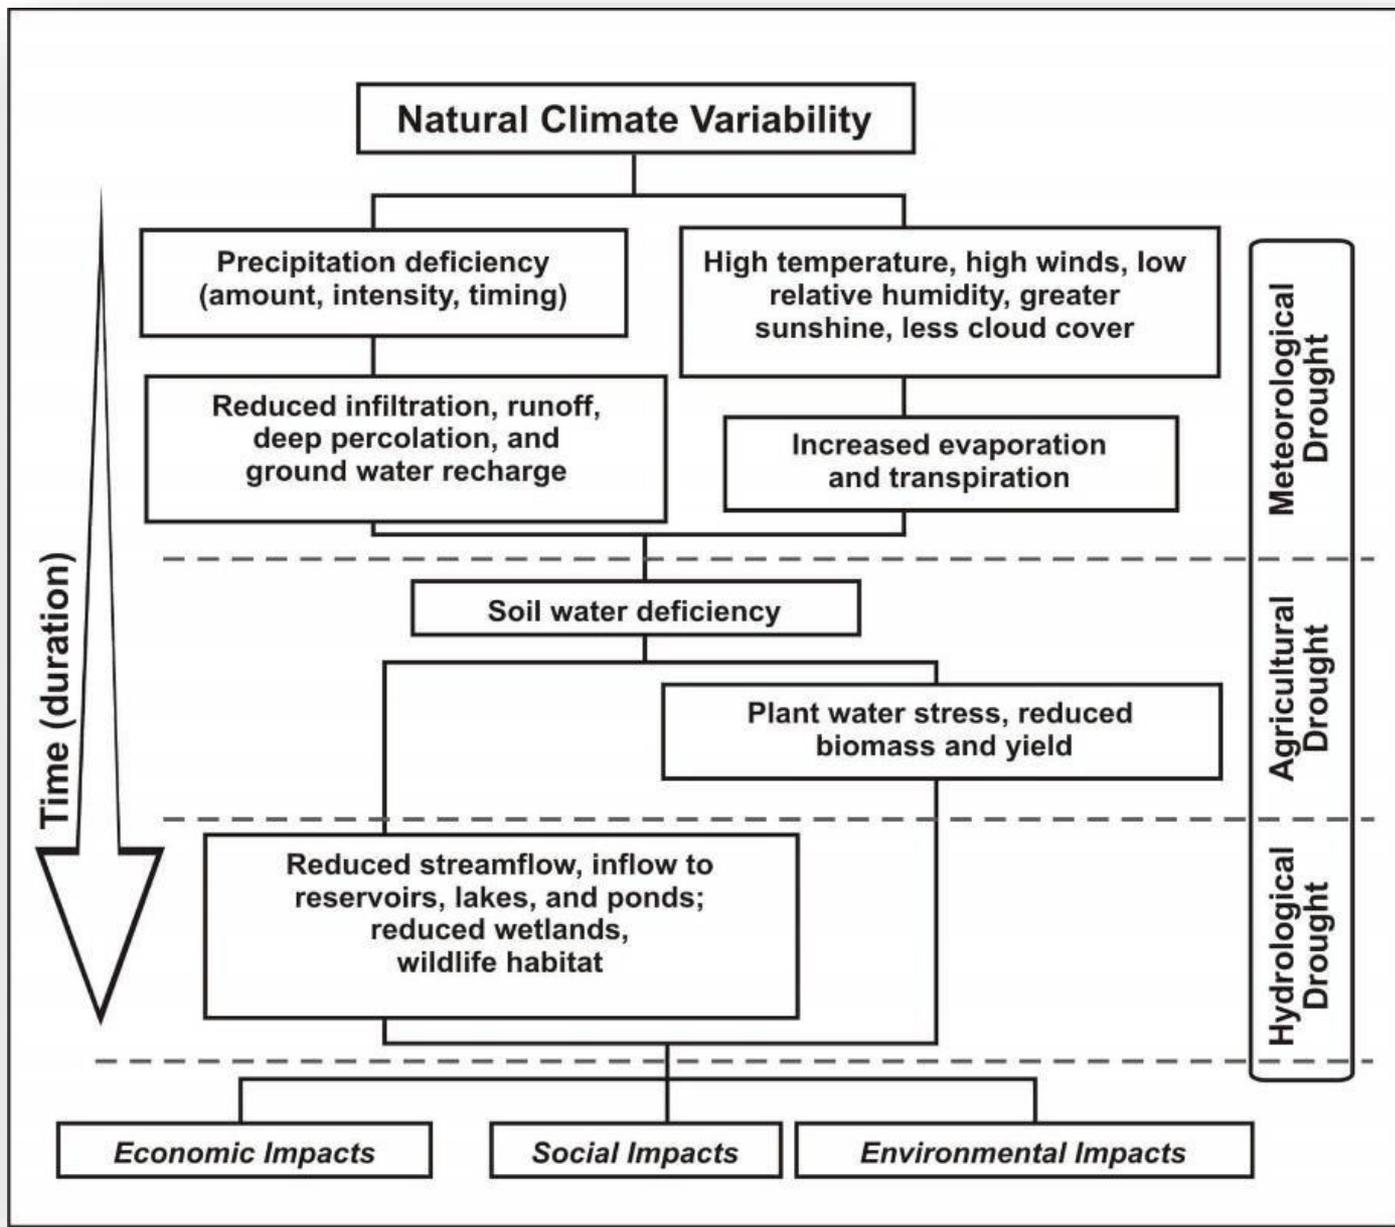
Tipologie di siccità dovuta alla naturale variabilità climatica (Fonte: *National Drought Mitigation Center, University of Nebraska-Lincoln, USA*).

- ❑ **siccità meteorologica** a seguito, ad es., di una relativa diminuzione delle precipitazioni e/o aumento delle temperature;
- ❑ **siccità idrologica** in presenza di un apporto idrico relativamente scarso nel suolo, nei corsi d'acqua, o nelle falde acquifere;
- ❑ **siccità agricola** in caso di deficit del contenuto idrico al suolo che determina condizioni di stress nella crescita delle colture;
- ❑ **siccità socio-economica e ambientale** intesa come l'insieme degli impatti che si manifestano come squilibrio tra la disponibilità della risorsa e la domanda per gli aspetti sociali, la conservazione degli ecosistemi terrestri e acquatici, e le attività economiche.

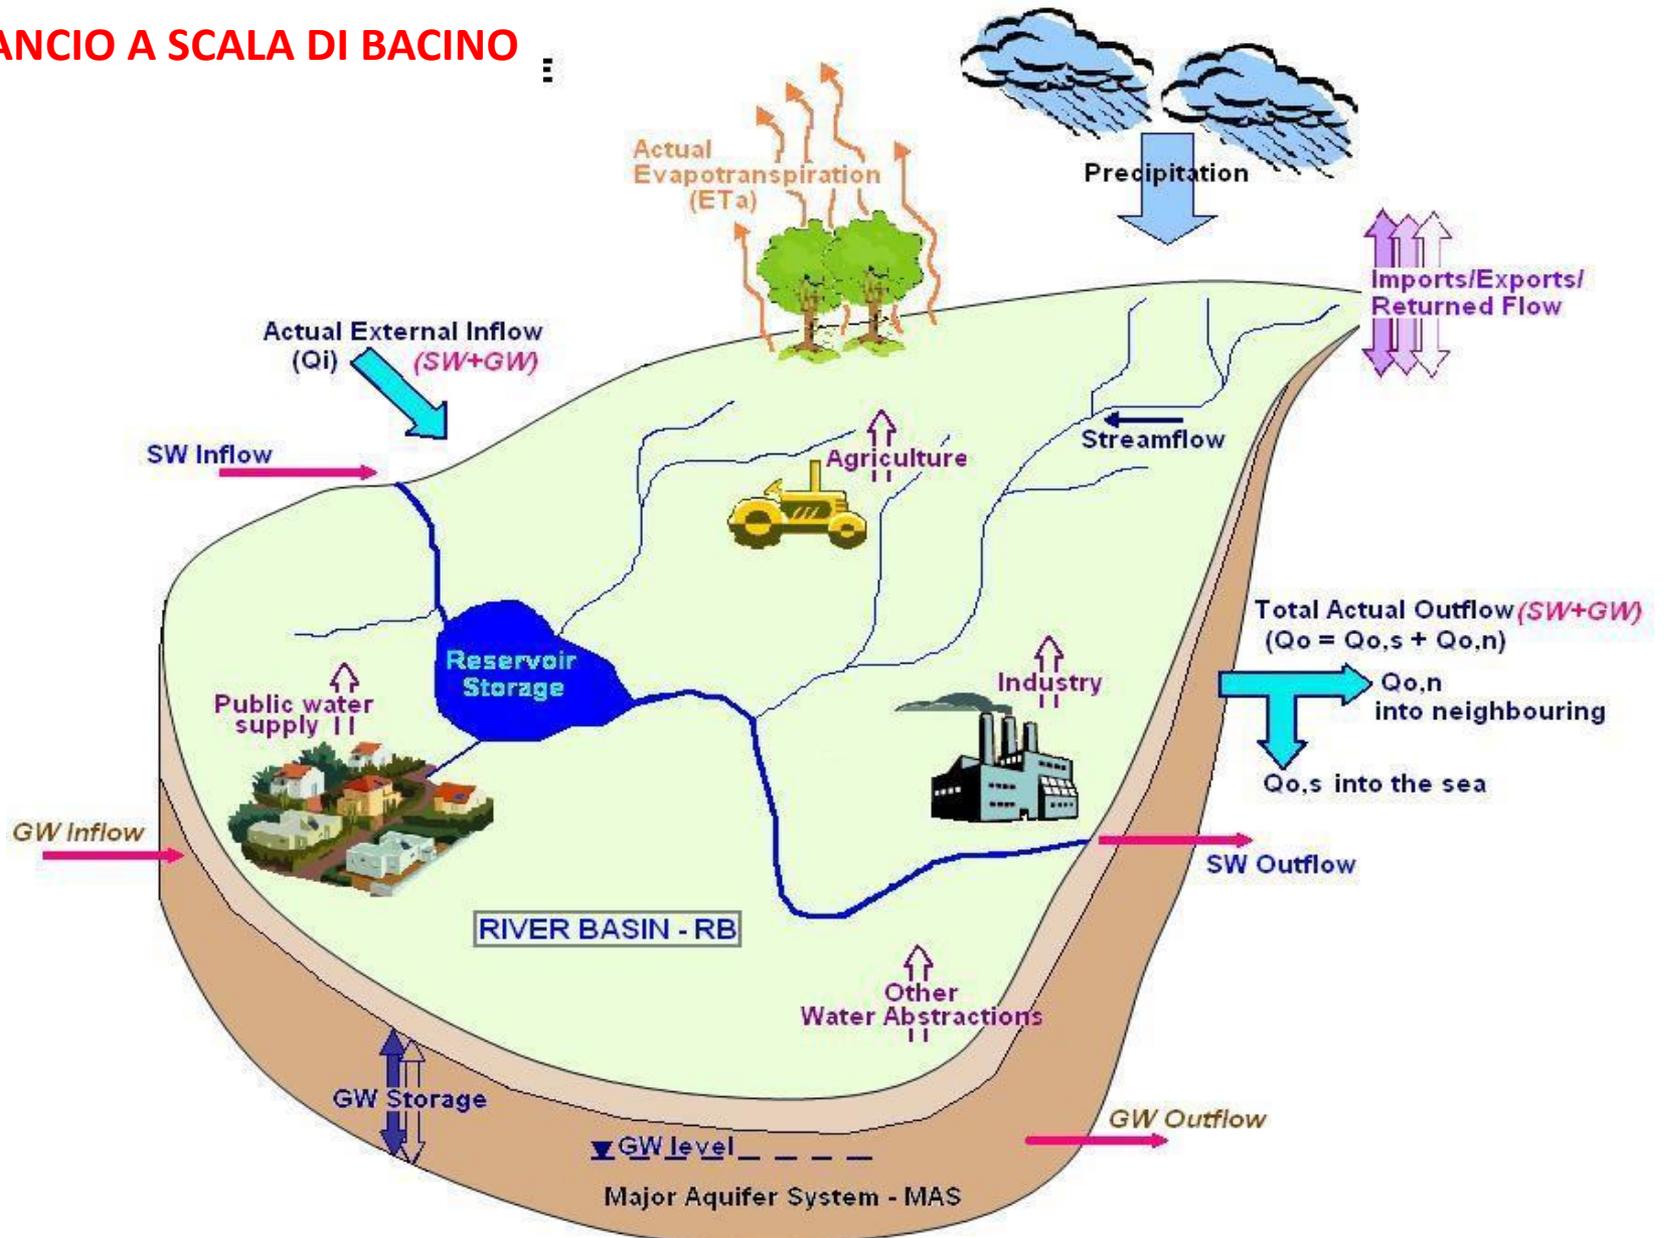
BILANCIO A SCALA DI BACINO

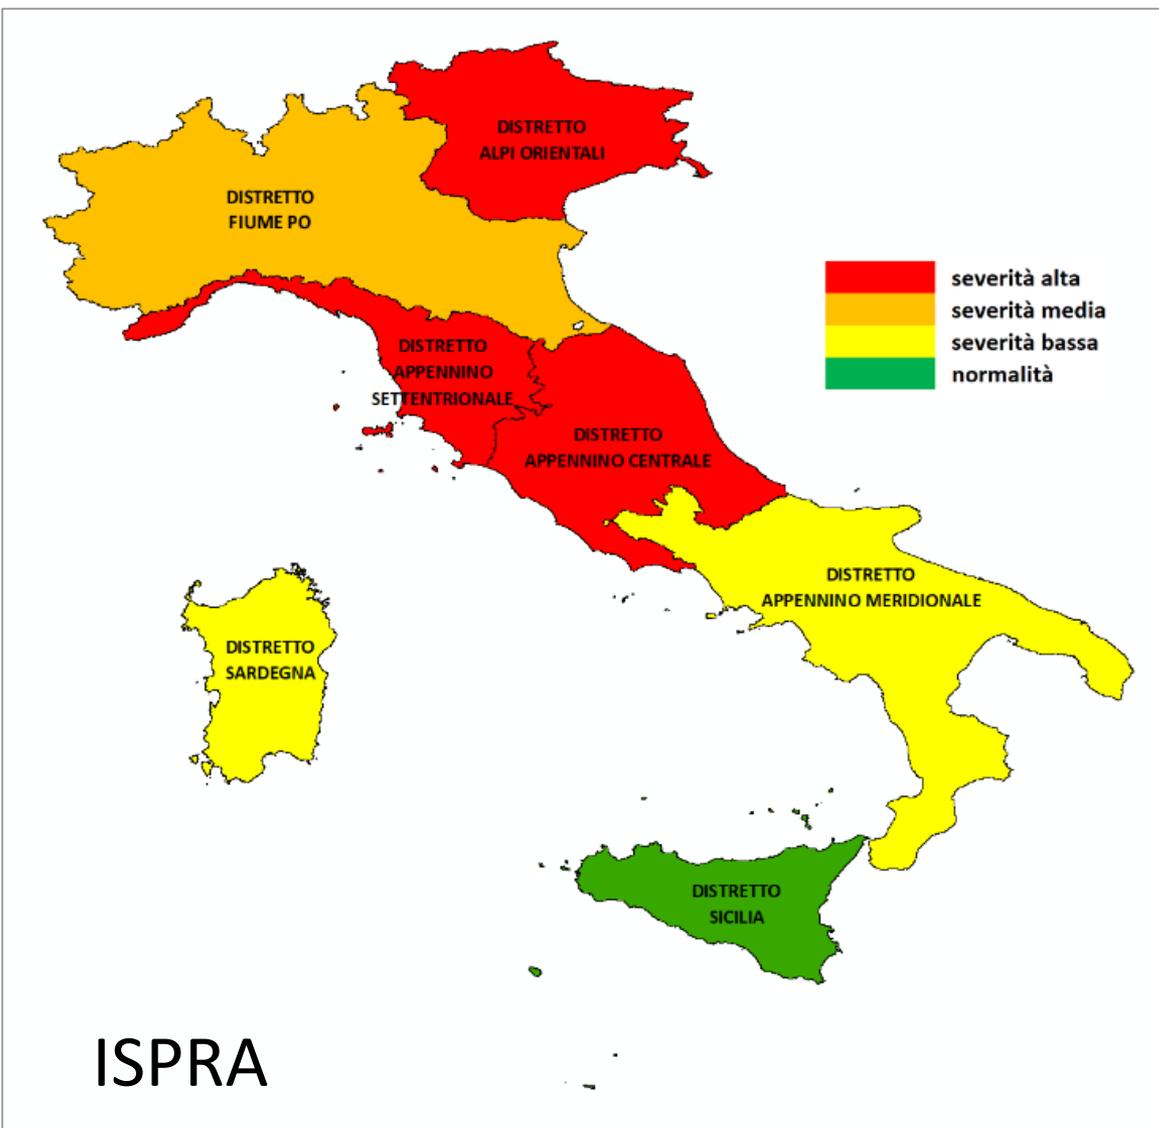
Osservatori permanenti sugli utilizzi idrici:
situazione **stato di severità idrica a scala nazionale**
al 22/09/2022

• **situazione normale** ossia **scenario non critico**: valori degli indicatori di crisi idrica (portate/livelli/volumi) sono tali da prevedere la capacità di soddisfare le esigenze idriche del sistema naturale e antropico

• **scenario di severità idrica bassa**: domanda idrica è ancora soddisfatta, ma gli indicatori mostrano un trend climatico peggiorativo

• **scenario di severità idrica media**: stato di criticità si intensifica, portate in alveo risultano inferiori alla media, temperatura elevata determina un fabbisogno idrico superiore alla norma, i volumi accumulati negli invasi non sono tali da garantire gli utilizzi idropotabili, irrigui, industriali e ambientali con tassi di erogazione standard. Probabili danni economici e impatti reversibili sull'ambiente

• **scenario di severità idrica alta**: prese tutte le misure preventive ma prevale uno stato critico non ragionevolmente prevedibile, nel quale **la risorsa idrica non risulta sufficiente a evitare danni al sistema**, anche irreversibili; condizioni per la dichiarazione dello stato di siccità prolungata ai sensi dell'art. 4.6 della [Direttiva Quadro sulle Acque 2000/60/CE](#) o dello stato di emergenza nazionale L. 225/1992.

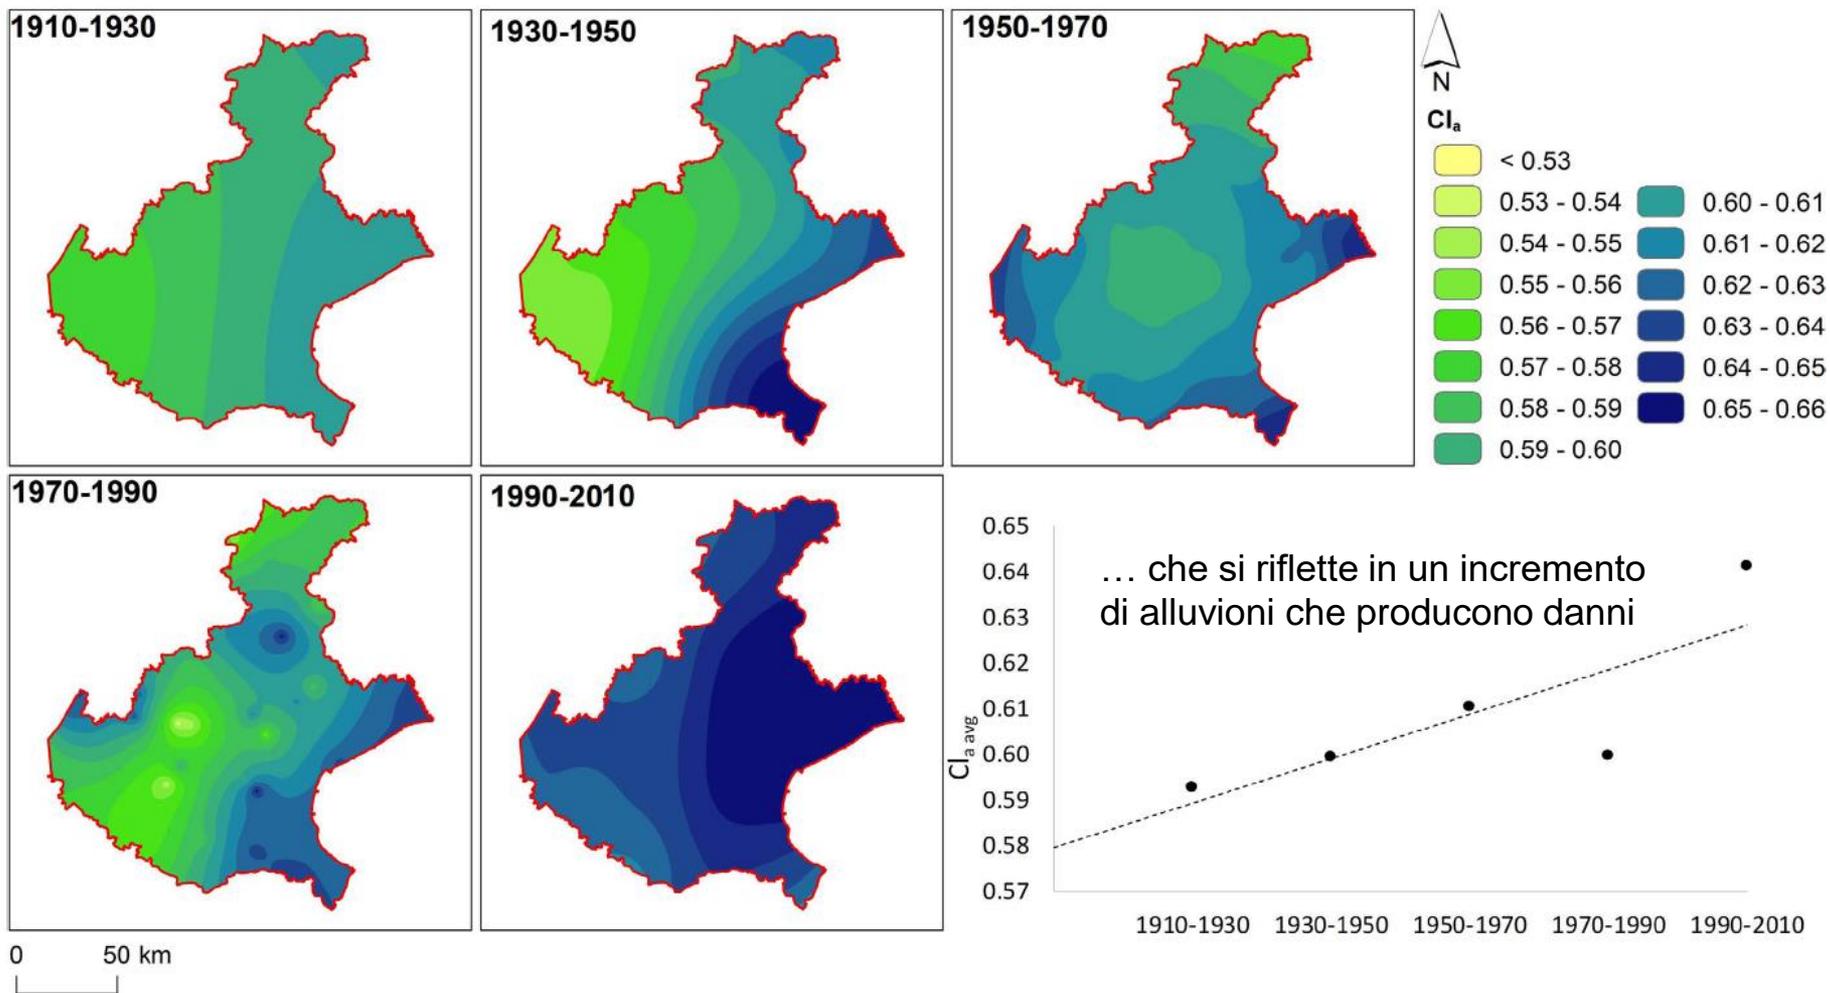
CI_a : indice di concentrazione delle precipitazioni

misura quanto ci si allontana da equidistribuzione annua del 'peso' delle piogge
- più CI_a cresce più il numero di giorni di pioggia molto intensa/severa
che contribuisce alla precipitazione totale dell'anno diminuisce

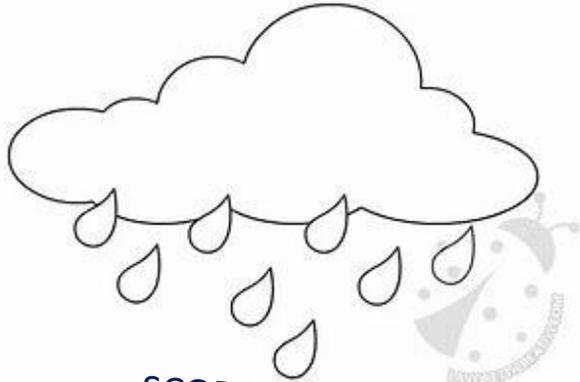
FATTORE TEMPO INSIEME ALL'IMPERMEABILIZZAZIONE

SCORRIMENTO IN SUPERFICIE

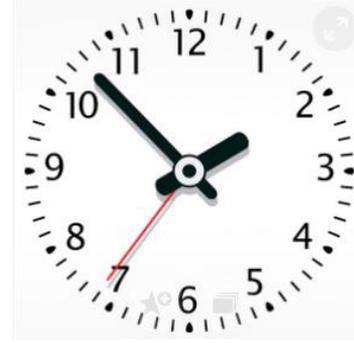
RISPOSTA
RAPIDA

danno?

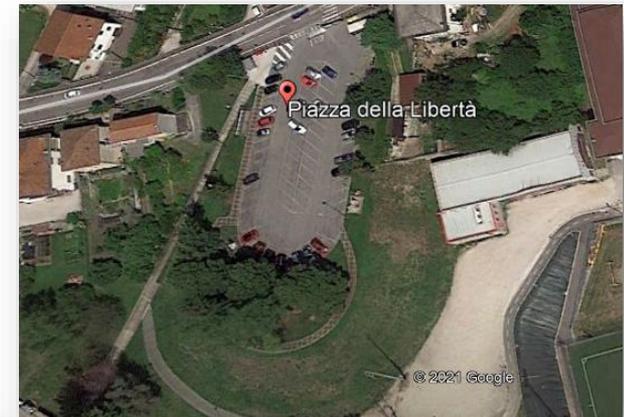
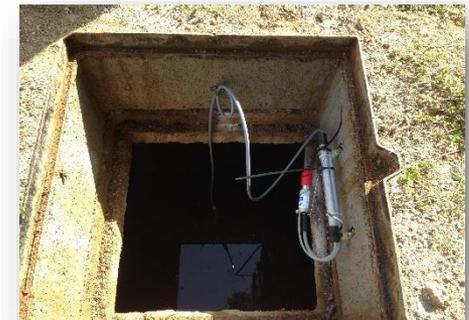
INTERVENTO DI PIAZZA DELLA LIBERTÀ (SANTORSO, VICENZA)

Superficie servita [m ²]	783,5
Superficie opera [m ²]	66,5
Profondità media [m]	0,25
Volume invasabile [m ³]	42
Coefficiente di deflusso CD	0,9

Riconversione di aiuola a prato in giardino pluviale

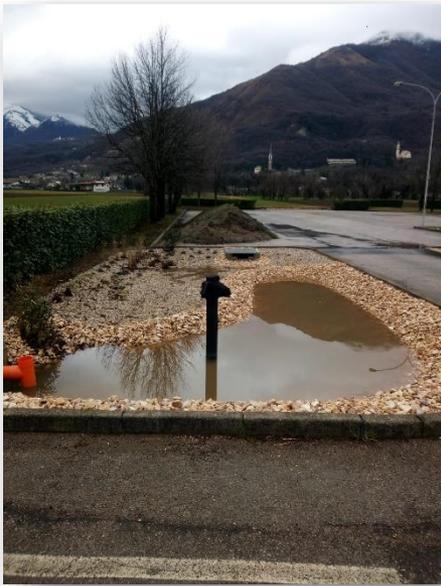
INTERVENTO DI VIA DEI PRATI (SANTORSO)

Interventi realizzati

- Conversione di una porzione di parcheggio da permeabile a impermeabile
- Trincea drenante
- Riconversione di due aiuole in giardini pluviali posti in serie (treno di rain garden)

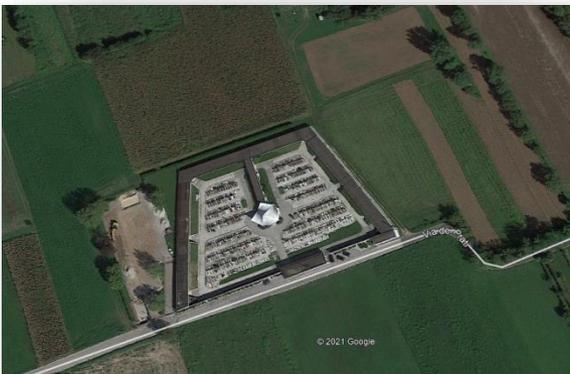
Rain garden

Superficie servita [m ²]	1145
Superficie opera [m ²]	172,4
Profondità media [m]	0,25
Volume invasabile [m ³]	103,4
Coefficiente di deflusso CD	0,85

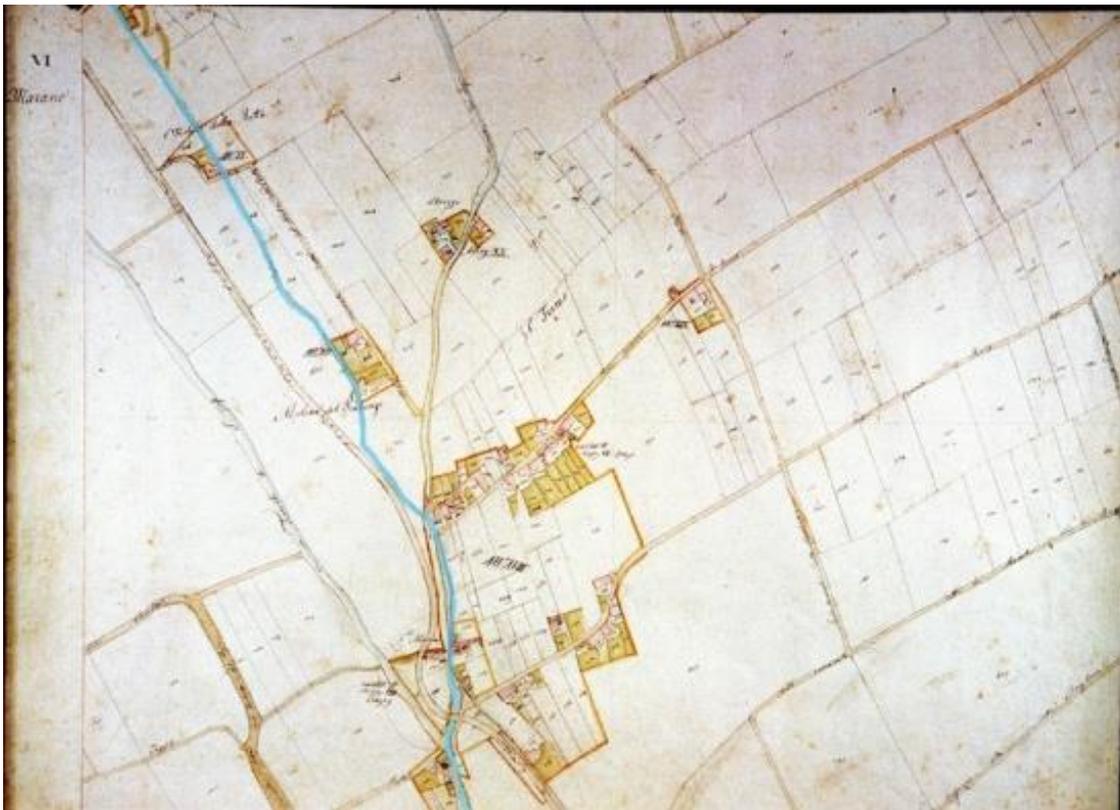
La roggia Maestra o roggia Schio-Marano

La Roggia Schio – Marano, anticamente denominata "Roggia maestra" e risalente al XIII secolo, ha origine in comune di Torrebelficino, derivando la sua portata dal Torrente Leogra mediante una traversa di derivazione.

Si mantiene adiacente alla sponda destra del Torrente per poche centinaia di metri, per poi attraversarlo mediante un ponte canale; dopo il passaggio attraverso la città di Schio, la Roggia prosegue il suo percorso nel comune di Marano Vicentino; già negli statuti di questo Comune, risalenti al 1429, si notava una profonda differenza tra il comune di Schio, dove erano presenti numerose attività lavorative che utilizzavano l'acqua della Roggia, sia come materia prima, che come forza motrice, e il comune di Marano Vicentino, comunità agricola che utilizzava l'acqua solo per mettere a macerare le piante di lino o per irrigare.

Oggi la Roggia Schio – Marano, attraverso una serie di bocchette di presa e canali secondari, irriga circa 358 ettari a scorrimento tra i comuni di Schio, Marano Vic. e Malo, con una dotazione media unitaria di 1.6 – 2.5 litri al secondo per ettaro ed erogazione turnata.

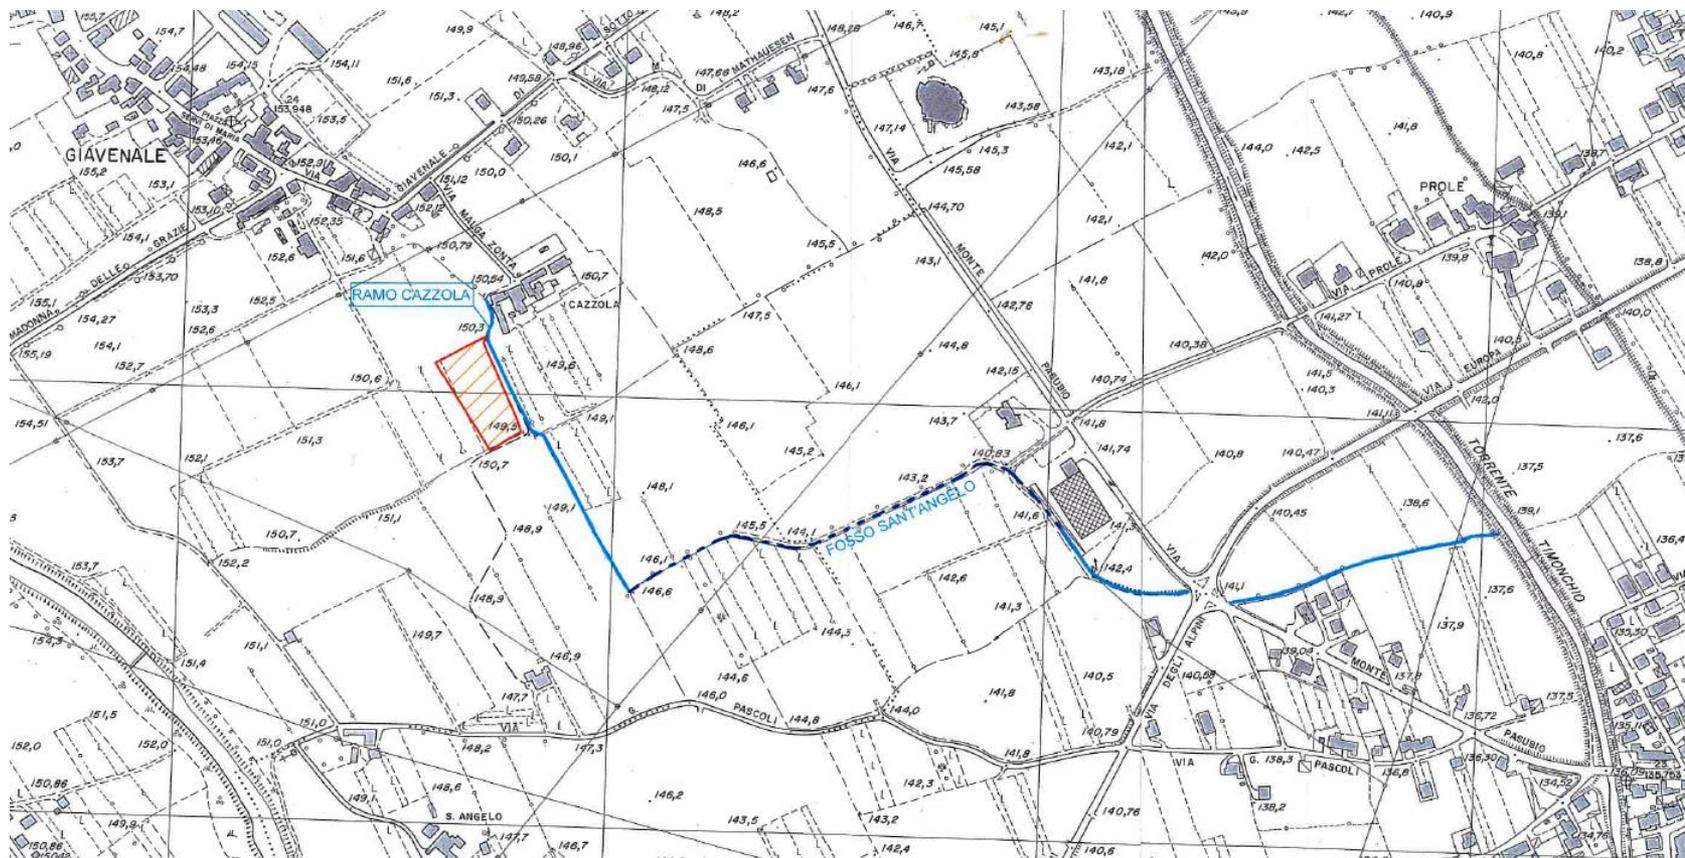
Intervento: località Giavenale

Bacino di detenzione in ambito agricolo

- Superficie interessata: 2948 m²
- Profondità di circa 2 m
- Volume invasabile di circa 2300 m³
- Pendenza longitudinale del fondo pari a 0.75%, e in direzione trasversale di 0.2 % per favorire il deflusso verso le tubazioni di scarico (immagine a dx)
- Sponde a pendenza ridotta (16-17°).
- Una striscia buffer della larghezza di 1 metro per la messa a dimora della vegetazione

- interessa **una superficie di 2948 m²**
- è realizzato con uno scavo a sezione aperta per una **profondità compresa fra 2.00 e 2.12 m** (volume di scavo di 4420 mc)

- ha una **forma irregolare e sinuosa** per favorire l'inserimento paesaggistico
- ha **pendenza delle sponde «dolce»**: 1/3.5 (16° circa)
- presenta un **terrazzamento** piano a filo del pelo libero **per la messa a dimora di vegetazione** autoctona idonea all'insediamento di specie faunistiche caratteristiche degli ambienti umidi, con benefici anche alla qualità delle acque utilizzate per l'irrigazione, in linea con la Direttiva Qualità Acque.

- ha un **volume di massimo invaso** si attesta sui **2300 m³**
- presenta fondo sagomato con una pendenza in direzione longitudinale di circa 0.75 % e in direzione trasversale di circa lo 0.2 %, per favorire il deflusso verso l'angolo sud-est dove sono posizionate le tubazioni di scarico (di fondo e troppopieno)

- presenta superficie del fondo e quella delle scarpate interessate da compattazione e posa di geotessile non tessuto (grammatura 300 g/mq), intervento propedeutico alla posa di una **geomembrana impermeabile** in HDPE delle spessore di 1.5 mm.

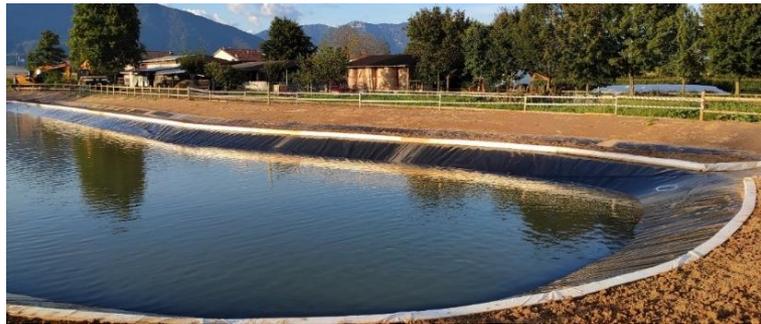
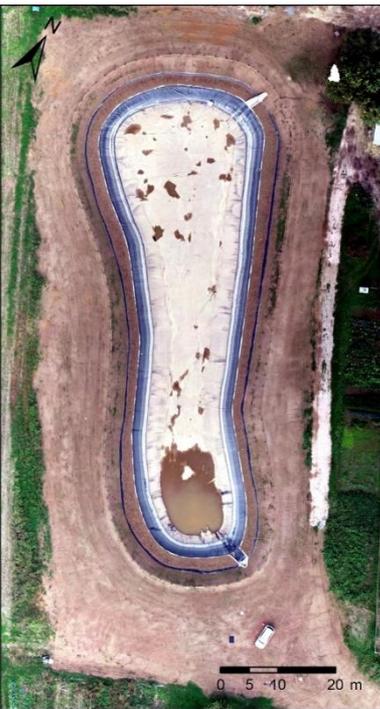
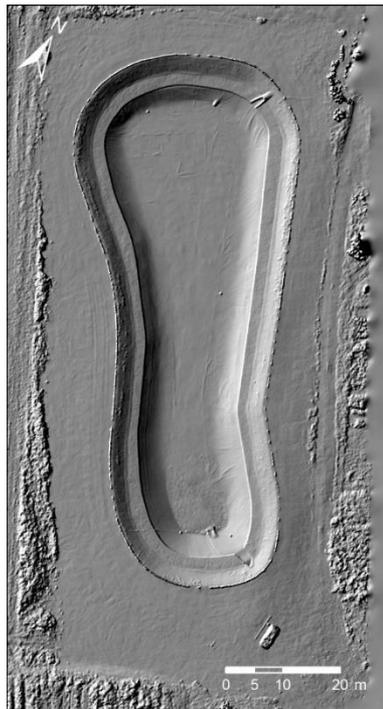
Il bacino:

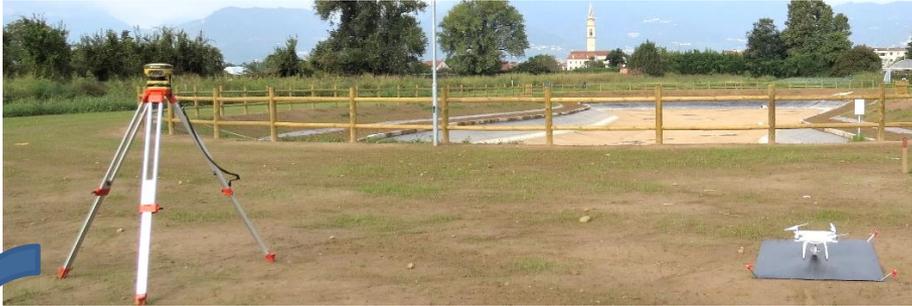
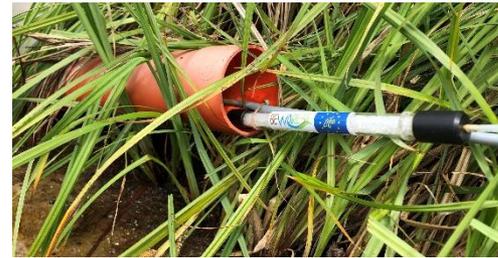
Monitoraggio della funzione idraulica

Monitoraggio costante del livello dell'acqua per mezzo di un trasduttore di pressione

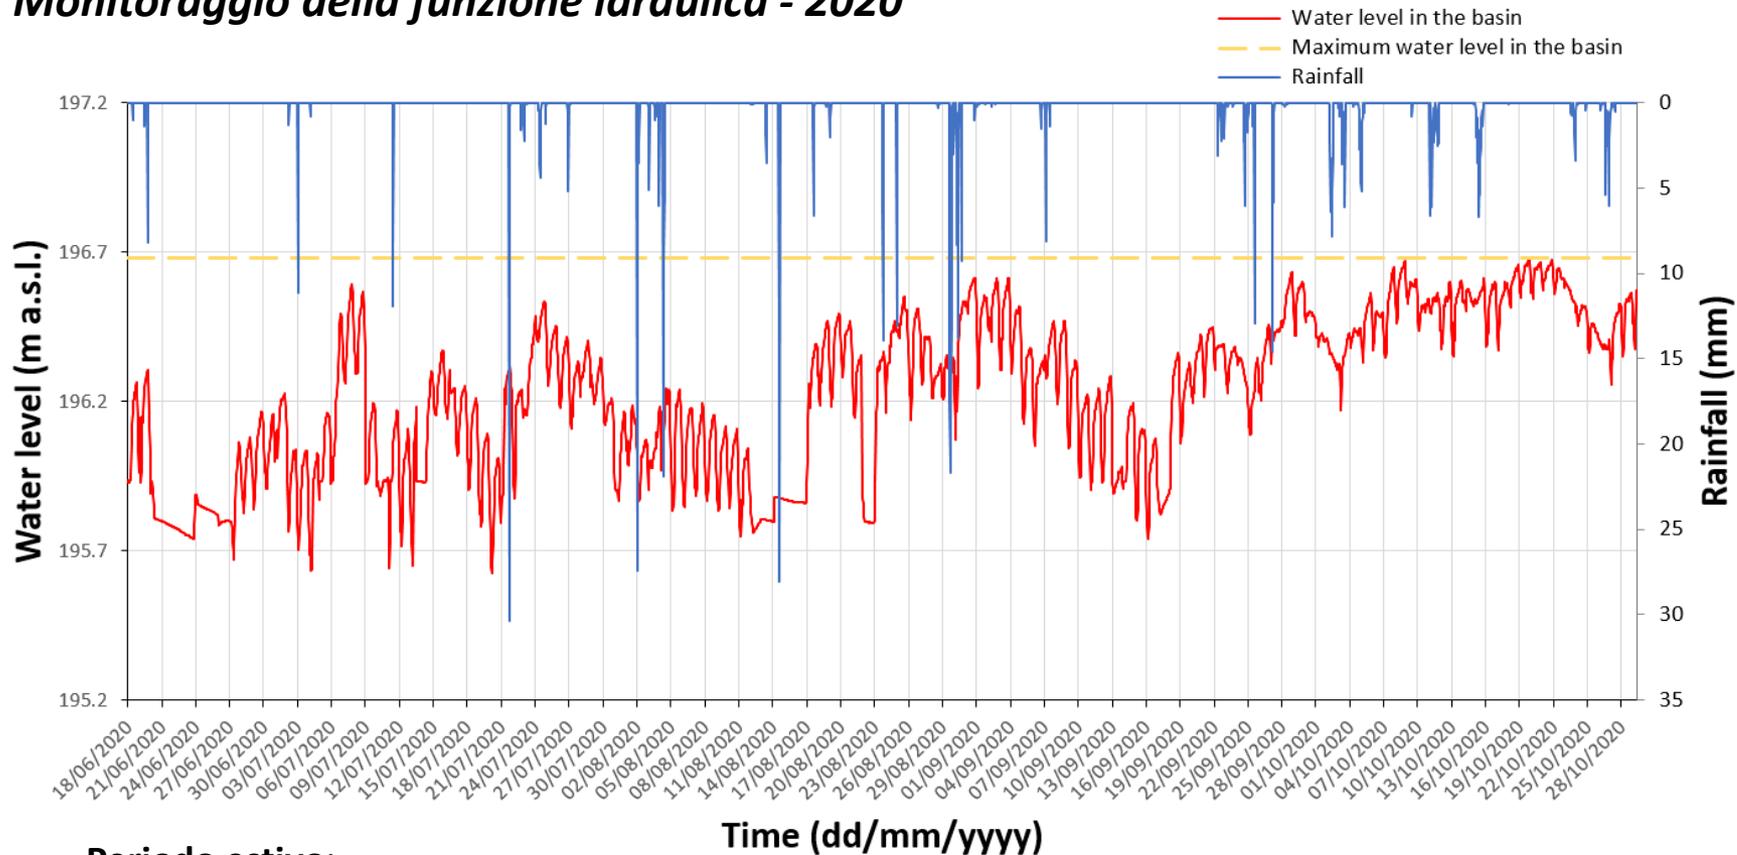
Monitoraggio della funzione idraulica - 2020

Periodo estivo:

- Irrigazione
- Mitigazione di fenomeni meteorici intensi

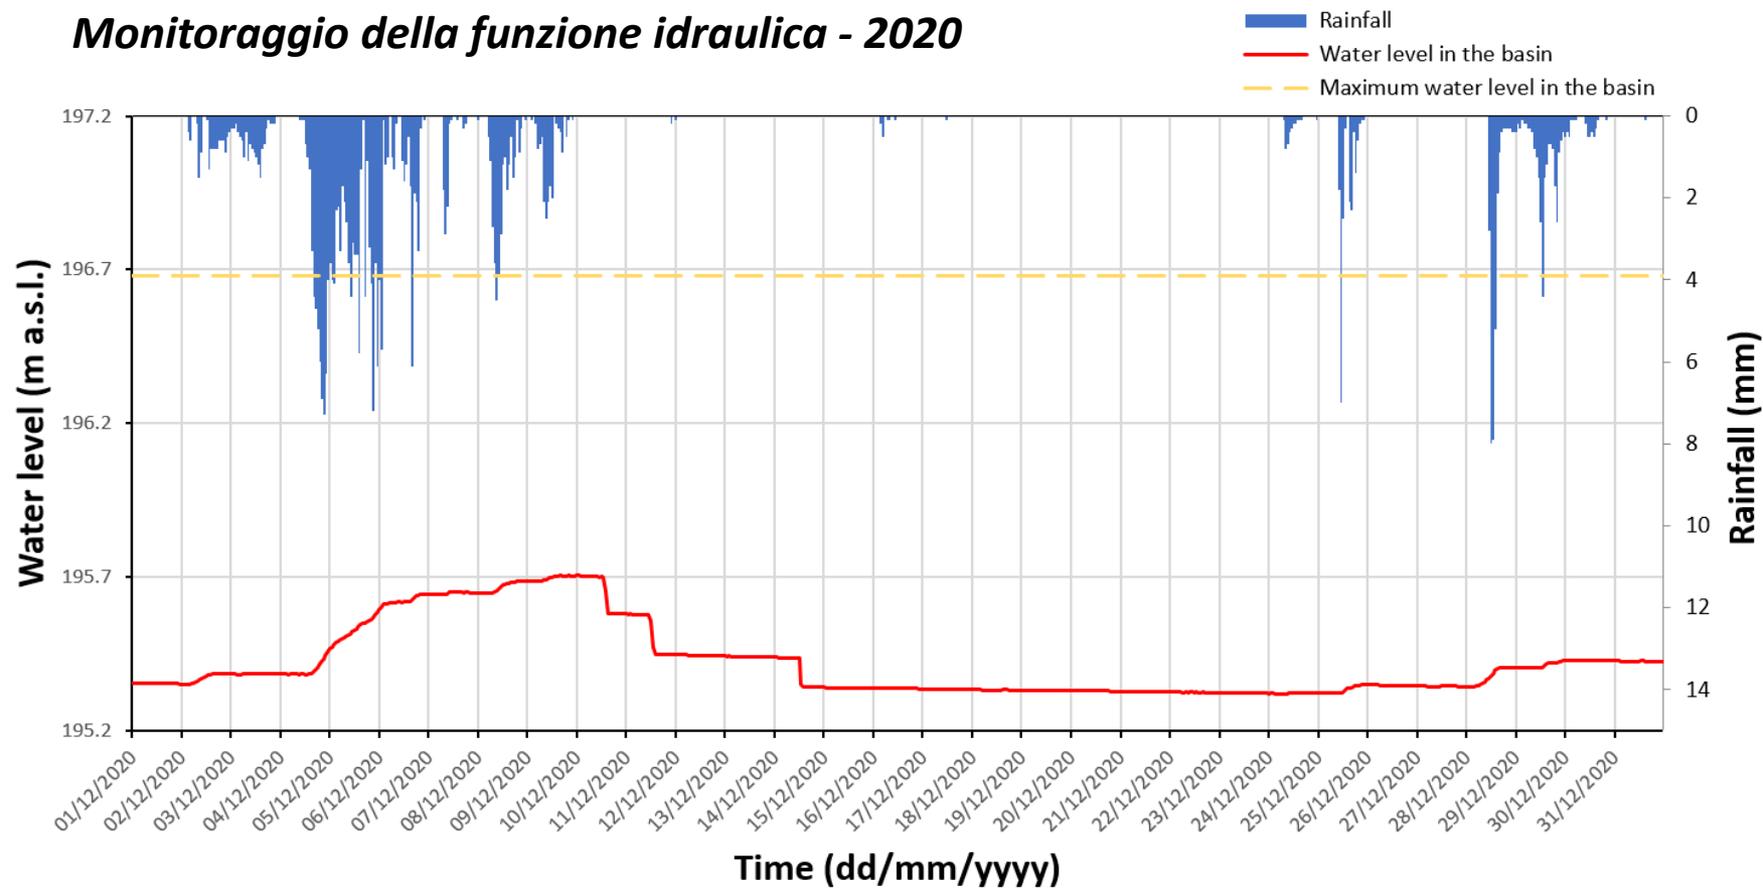
Monitoraggio della funzione idraulica - 2020

Periodo invernale:

- Mitigazione di eventi prolungati

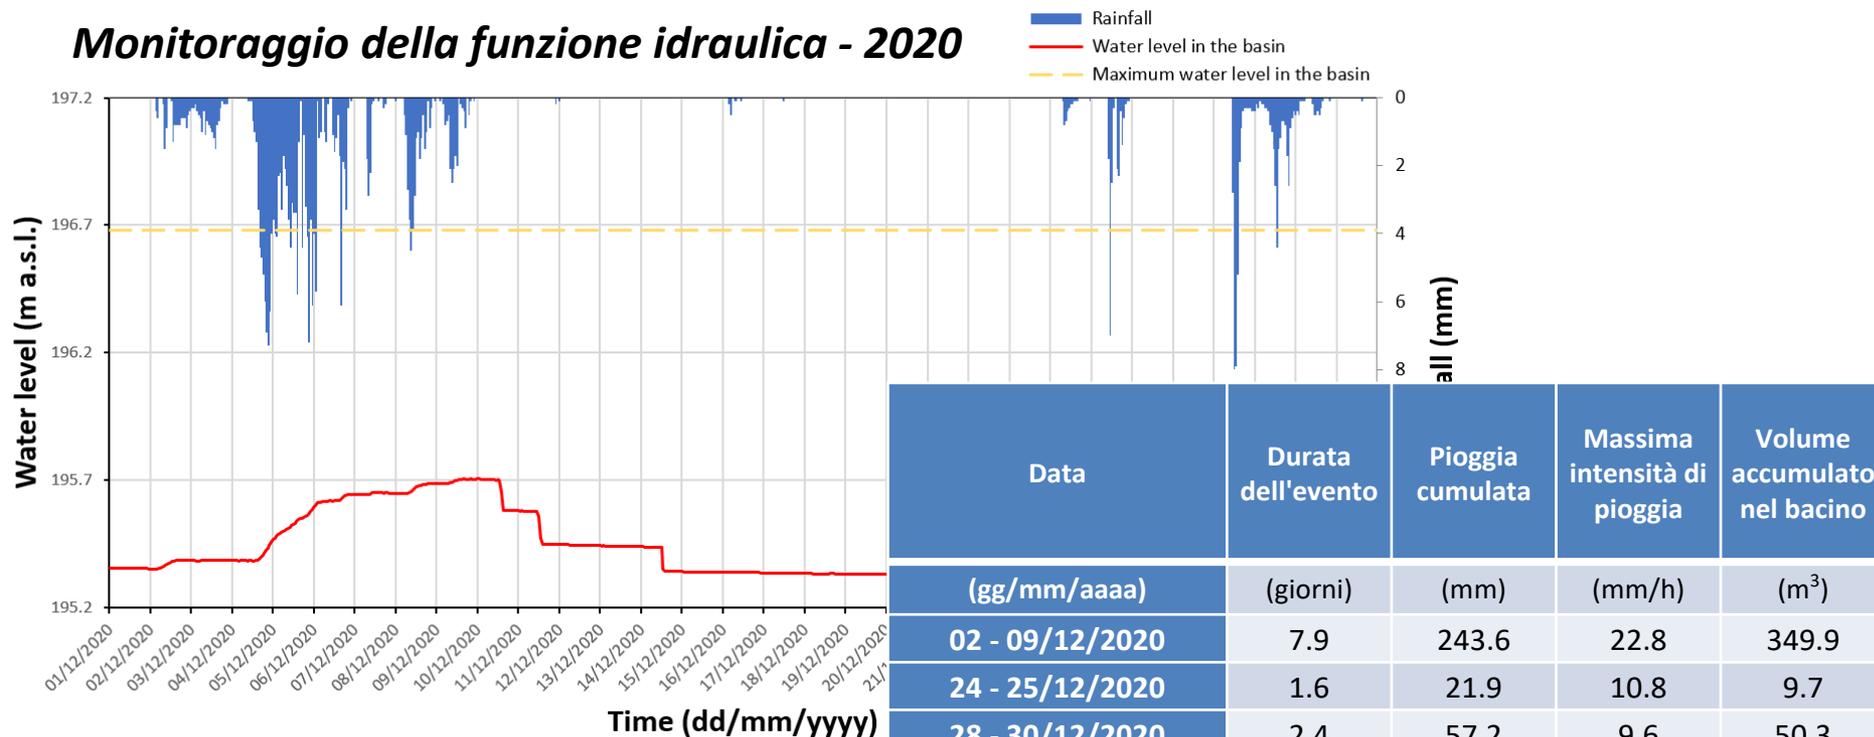
Monitoraggio della funzione idraulica - 2020

Periodo invernale:

- Mitigazione di eventi prolungati

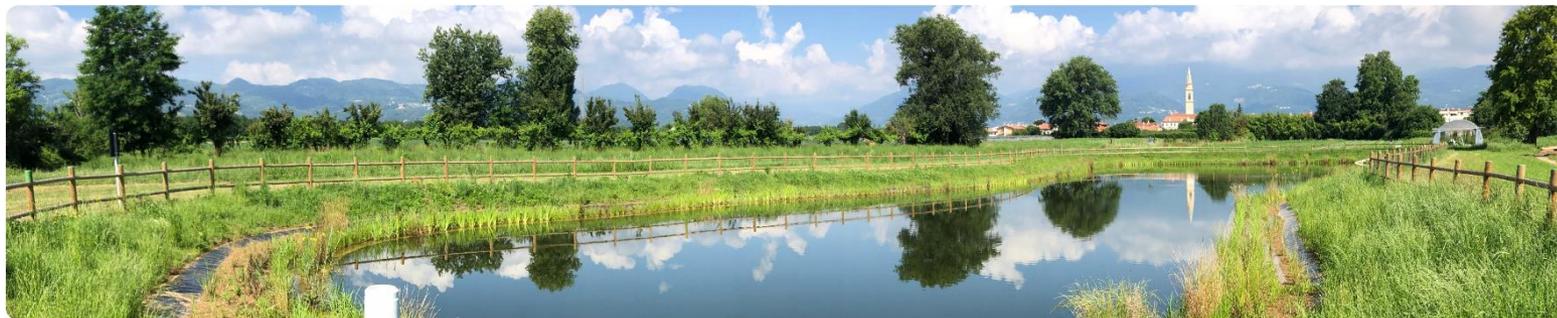
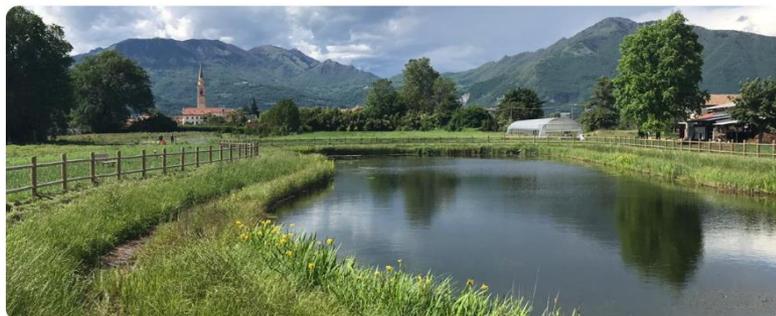
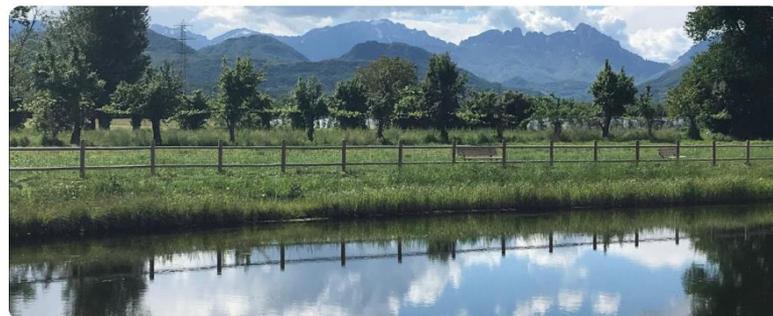
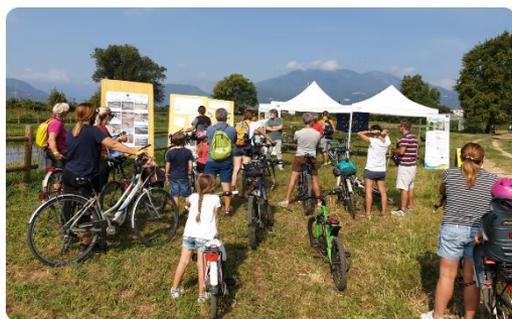
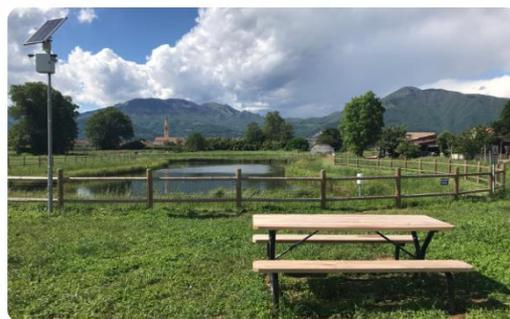
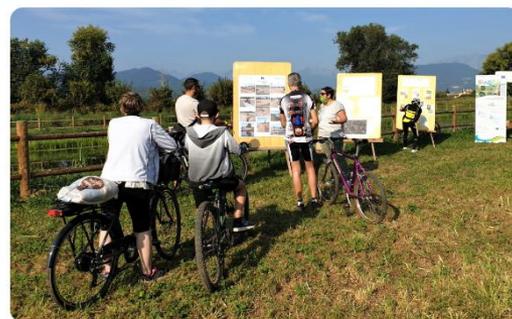
Località Giavenale (Schio, Vicenza)

Micro-invaso di ritenzione in ambito agricolo
